## 2. Zerstörungsfreie Infrarotthermographie an historischen Oberflächen

C. Franzen, Th. Löther

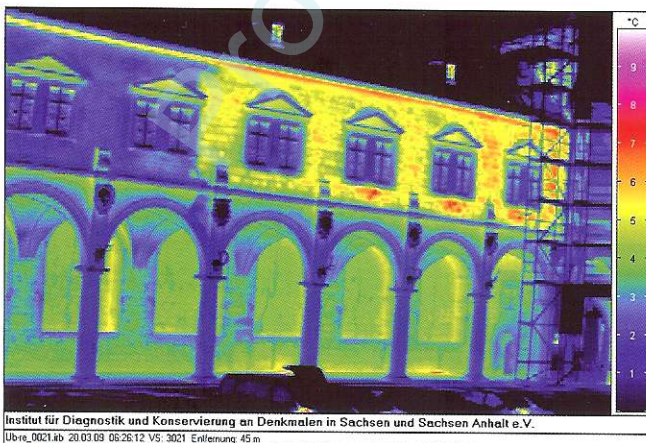
Abb. 2: Dresden, Stallhof, Arkaden, rechts, östlicher Teil; historisches Mauerwerk

Bei den Untersuchungen im Stallhof ging es vor allem um die Bestimmung der tatsächlichen Oberflächentemperaturen, da zu geringe Temperaturen im Umfeld einen zügigen Fortgang der restauratorischen Arbeiten an den Oberflächen gefährdeten. Im Zuge der Untersuchungen konnte dann im östlichen Teil des Stallhofs, oberhalb der Arkadenbögen ein deutlicher Wechsel im Mauerwerksaufbau unter dem Putz nachgewiesen werden. Der Wechsel zwischen an der Oberfläche wärmeren unregelmäßigem Bruchsteinmauerwerk und kühlerem regelmäßigem (Ziegel-) Mauerwerk in diesem Bereich kann durch Reparaturarbeiten nach dem Krieg erklärt werden.

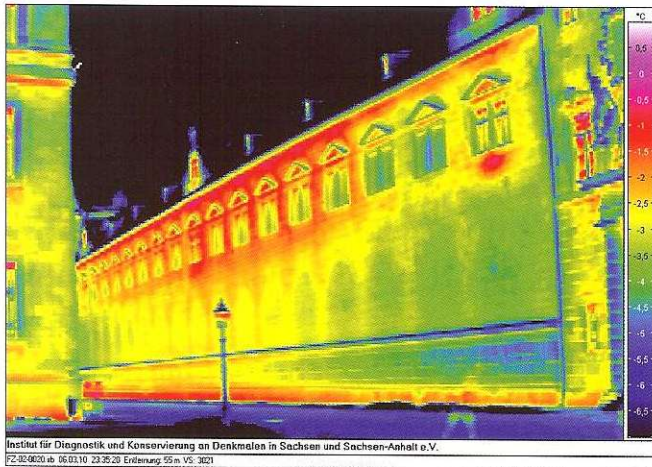
Abb. 4: Dresden, Übersicht auf Langen Gang neben dem Georgenbau

Auf der straßenseitigen nördlichen Fassade des Langen Ganges, die den Fürstenzug trägt, wurde nachts bei etwa  $-6^{\circ}\text{C}$  die Oberfläche thermographiert (Abb. 4, Abb. 5). Die Bögen der Arkaden werden im Temperaturbild deutlich sichtbar. Im oberen Teil zeigen sich unterschiedliche thermische Raumstrukturen.

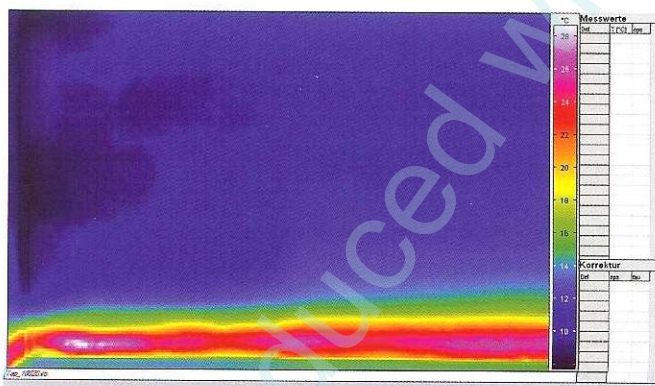
Abb. 6: Schloß Freital Burgk, Tapetenzimmer (2005)

An der Wand des Tapetenzimmers direkt an den Stellen, hinter denen das Heizungsrohr verlegt wurde, wurden im Innenraum Oberflächentemperaturen von etwa 24°C mit einem Höchstwert von 31,6°C (Abb. 6) gemessen. Die Panoramatapete machte in Bereich des Temperaturmaximums einen sehr trockenen, spröden Eindruck (Abb. 7). Die Temperatur nimmt nach oben hin innerhalb von Dezimetern auf einen unbeeinflussten Bereich, gemessen etwa 12°C hin ab. Bauliche Veränderungen im Mauerwerk, wie nachträgliches Vermauern von Fenstern mit anderem Material, sind auch im Tapetenzimmer anhand der Oberflächentemperatur eindeutig ablesbar.

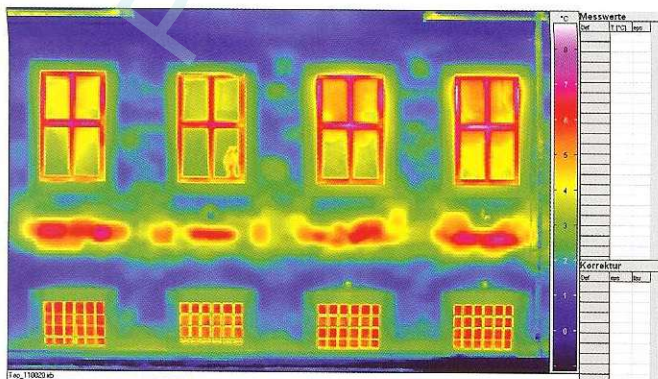
Abb. 8: Schloß Freital Burgk, Fassade (2005)

Außen zeichnet sich die Heizung deutlich an der Wand ab. Hier lag der Höchstwert bei 7,4°C vor einem Hintergrund von etwa 1°C Grundtemperatur der Fassade, bei steigenden Umgebungstemperaturen von Minusgraden ausgehend.

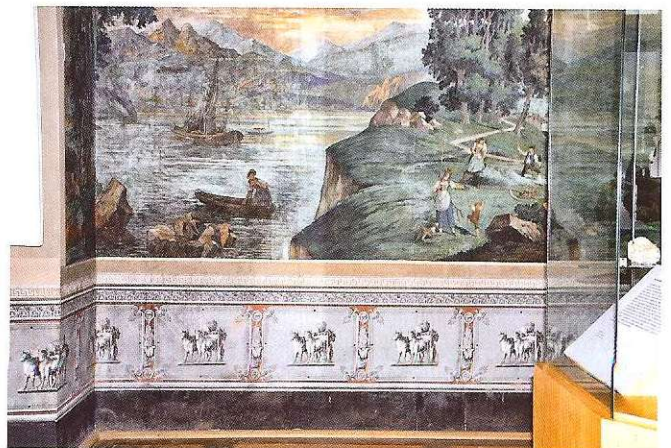
Abb. 7: Foto zu IR-Aufnahme (2005)

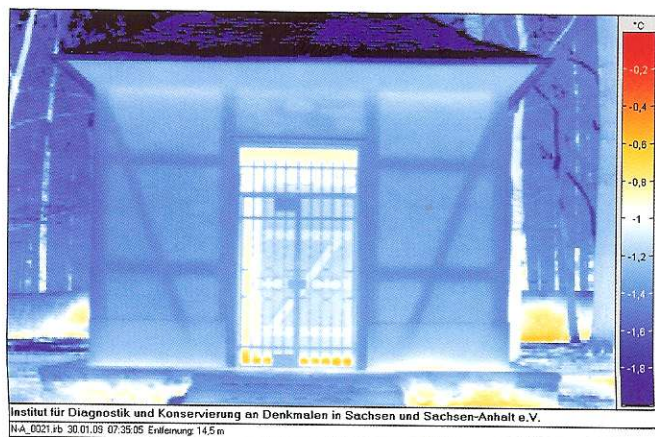
Abb. 10: Hermsdorf, Pavillon, Nordwand, IR-Aufnahme (2009)

Untersuchungen im Pavillon gestalteten sich u. a. aufgrund der Raumgröße als schwierig. Die begleitend angefertigten passiven Aussenaufnahmen (Abb. 10, Abb. 11) stellen aber in der Folge eine wichtige Grundlage zur Feststellung des konstruktiven Aufbaus des Pavillons dar.

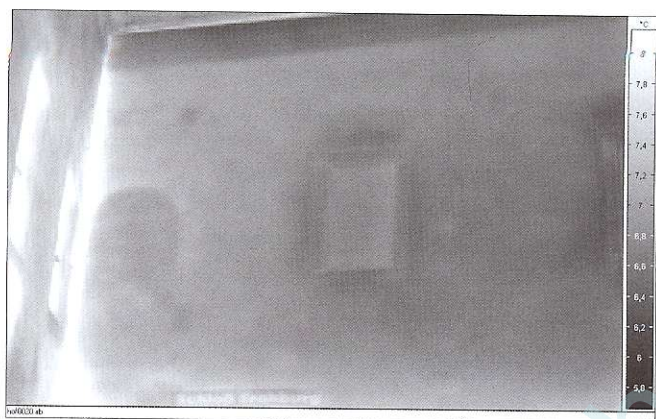
Abb. 12: Schloss Frohburg, Hoffassade – vermauerter Türbereich links, IR-Aufnahme (2007)

Im Schloss Frohburg sollten durch Infrarot-Thermographieaufnahmen Erkenntnisse über bauphysikalische Schwachstellen in der Westwand gesammelt werden. Im Ostflügel des Schlosses erfolgte eine umfangreiche Restaurierung an dem monumentalen Wandgemälde von Carl Ludwig Kaaz aus dem frühen 19. Jahrhundert. Die Schäden, die sich auf das gesamte Wandgemälde der Westwand im Steinernen Saal erstrecken, bestehen vor allem aus einer Ablösung der Malschicht vom Untergrund. In der aus Naturstein bestehenden und verputzten Außenwand sind zwei Fenster vermauert worden, um eine durchgängige Malfäche zu schaffen. Die Fenstergewände der vermauerten Fenster sind nur noch in der Außenfassade erkennbar. Zur Klärung der Fragen bezüglich bauphysikalischer Schwachstellen dieser Außenwand, speziell im Bereich der vermauerten Fenster, erfolgten im Innen- und Außenbereich Infrarot-Thermographieaufnahmen und Lichtbildaufnahmen. Neben den Resultaten der bauphysikalischen Untersuchung konnte auch für die Bauforschung eine zusätzliche

Information bezüglich eines vermauerten Türbereichs gewonnen werden.

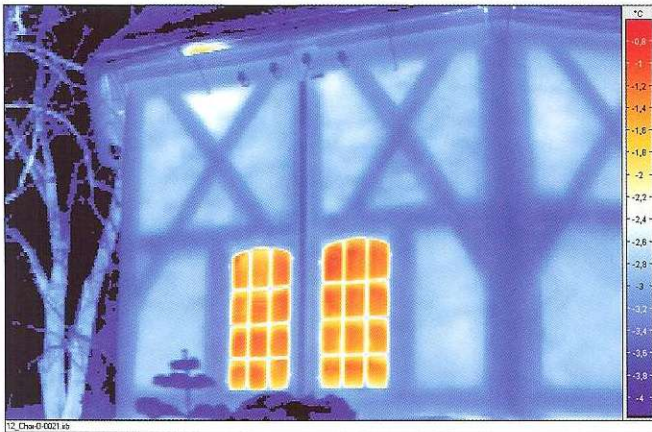
Abb. 14: Petershain, Dorfkirche, Ostflügel, (2005)

Für ein Sanierungskonzept der Dorfkirche in Petershain, Quitzdorf am See, sollten Fragen zum konstruktiven Aufbau geklärt werden. Es wurde ein Vorgehen in aktiver Thermographie gewählt. Der Ofen in der Kirche wurde am späten Abend in Betrieb genommen. In den frühen Morgenstunden einer kalten Winternacht im Januar 2005 wurden bei  $-8^{\circ}\text{C}$  Außentemperatur die Fassadenoberflächen thermographiert. Der Wärmedurchgang durch den überputzten Fachwerkbau lässt an den Oberflächentemperaturen die Konstruktion des Wandaufbaus gut ablesen (Abb. 14, Abb. 15).

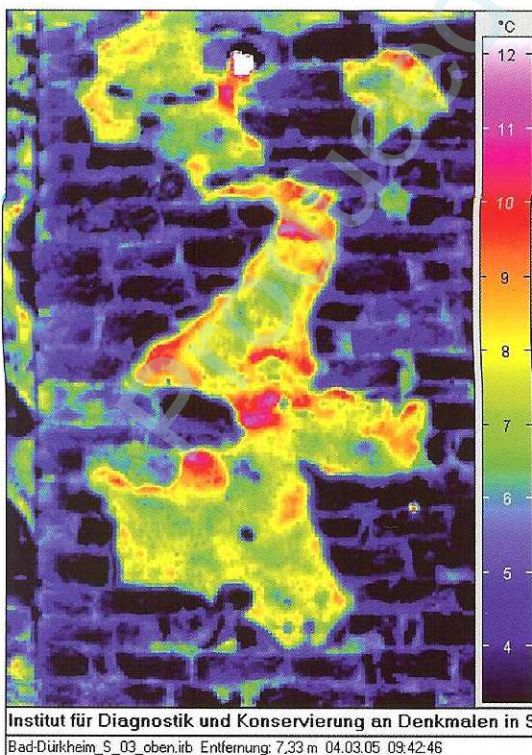
An der Klostersruine Limburg in Bad Dürkheim wurden Mitte der 1990er Jahre die aus salischer Zeit stammenden Außenputze konserviert. Nach etwa einer Dekade sollte die Nachhaltigkeit dieser Maßnahme nachvollzogen werden. Daher wurden im Jahr 2005 IR-Untersuchungen durch das IDK in enger Zusammenarbeit mit dem Institut für Steinkonservierung Mainz (IFS) vorgenommen. Mit aufgehender Sonne wurden gezielt verschiedene Putzstellen untersucht. Nach kurzer Einstrahlung der Sonne auf die Mauerwerksoberfläche zeicheten sich deutlich nicht angebundene Putzbereiche durch deutliche erhöhte Temperaturen ab (Abb. 16, Abb. 17).

Abb. 16: (links) Bad Dürkheim, Klostersruine Limburg, Romanische Putzfläche (2005)

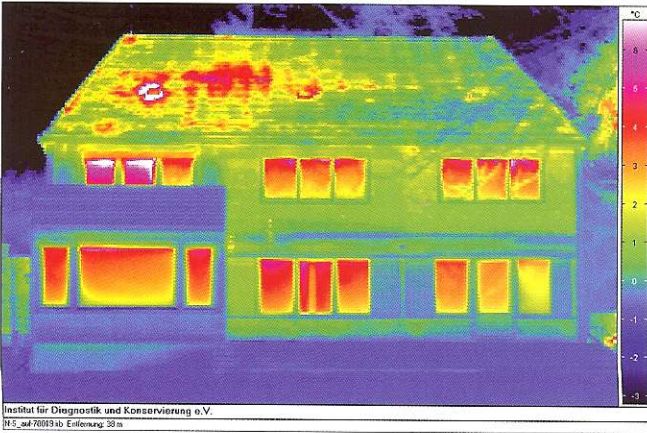
Abb. 18: Niesky, Konrad Wachsmann Haus

eine Thermographieuntersuchung bauphysikalische Problem-  
punkte an dem Block- und Ständerbau ermittelt werden. Bei  
diesem Haustyp handelt es sich um eine frühe Form der Holz-  
fertigbauweise der Firma Christoph und Unmark aus Niesky.  
Dieses Haus ist als Wohnhaus des Architekten Konrad Wachsmann  
(1901–1980) 1927 errichtet worden. Durch die angefer-  
tigten Thermographieaufnahmen konnten für die anstehenden  
architektonischen Planungen notwendige energetische Ertüch-  
tigungen besser in ein denkmalpflegerischen Konzept einge-  
bunden werden. So konnten bestimmte Problembereiche wie  
z.B. Dach, Dachkasten, Baufuge Anbau bildlich dargestellt wer-

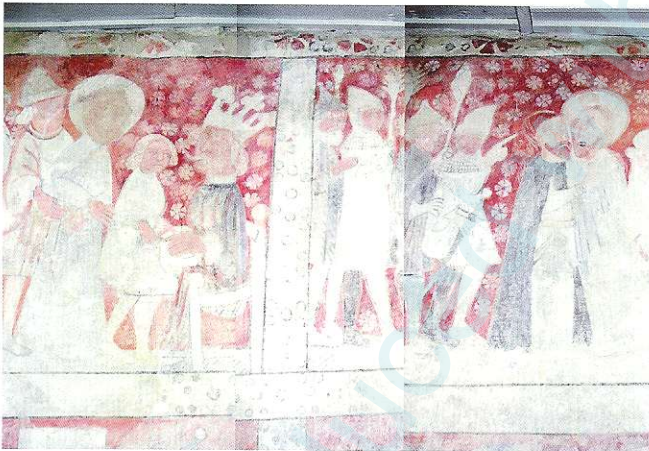
Abb. 20: Wilschdorf, Lichtbild mit Schadenskartierung im Messbereich C

wurde die Standsicherheit des im 15. Jahrhundert gefassten Mauerpuzzes im Anschlussbereich an die Holzbalkendecke in Frage gestellt. Bei dem in großen Bereichen gelockerten und zum Teil sehr hohl klingenden Putz, drohte mit Eintreten mechanischer Belastungen und Vibrationen bei einer äußeren Baumaßnahme ein Ablösen der Malerei von der Trägerwand. Da die Sanierung zeitnah erfolgen sollte, mussten schnellstmöglich Grundlagen für notwendige Sicherungsmaßnahmen erarbeitet werden. Zur Lokalisierung der Ausdehnung der Schadstellen im Bereich der Wandmalereien erfolgte eine Untersuchung der Wandoberflächen mithilfe aktiver Thermographie. Die Wandmalereien wurden in vier etwa gleichbreite Abschnitte eingeteilt. Die Oberfläche dieser Wandabschnitte wurde dann durch Wärmequellen *um ca. 6 K gleichmäßig und zeitlich begrenzt erwärmt*. Die mit der IR-Kamera dokumentierte Aktivierungsphase der Wandoberflächen betrug ca. 15 min und die der Abkühlung ca. 10 min. Als Ergebnisse wurden nach der Auswertung des Bildmaterials Kartierungen mit den entfestigten, bzw. hohl liegenden Putzbereichen erarbeitet (Abb. 20 bis Abb. 23).

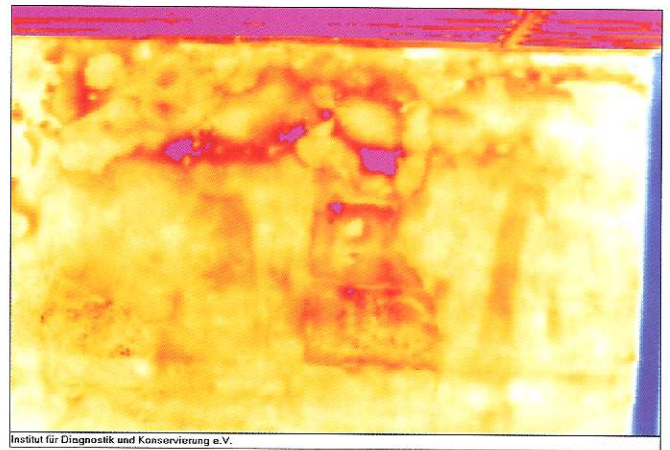
Abb. 21: IR-Aufnahme nach 15 min Erwärmung

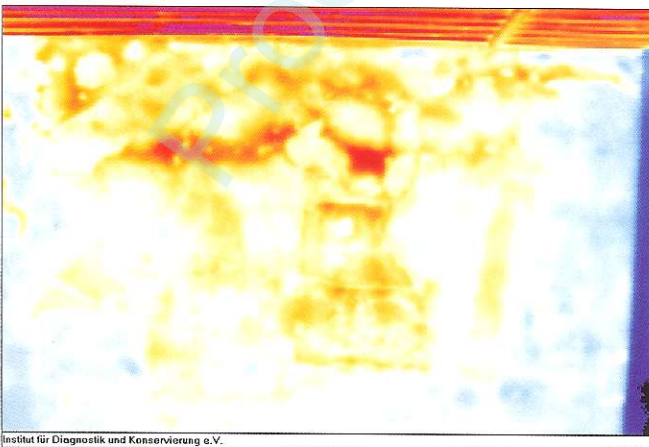
Abb. 22: IR-Aufnahme nach 2 min Abkühlung

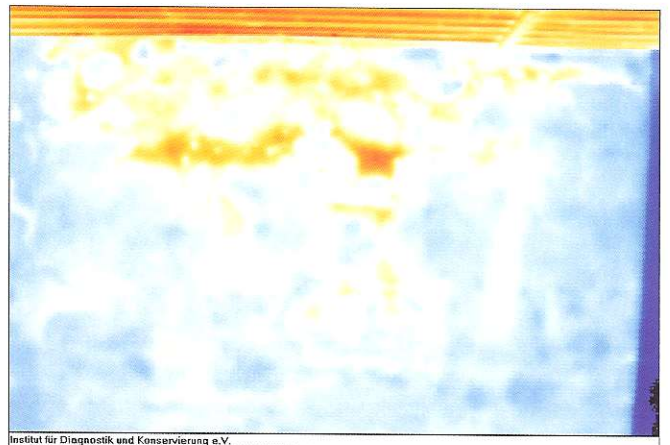
Abb. 23: IR-Aufnahme nach 4 min Abkühlung

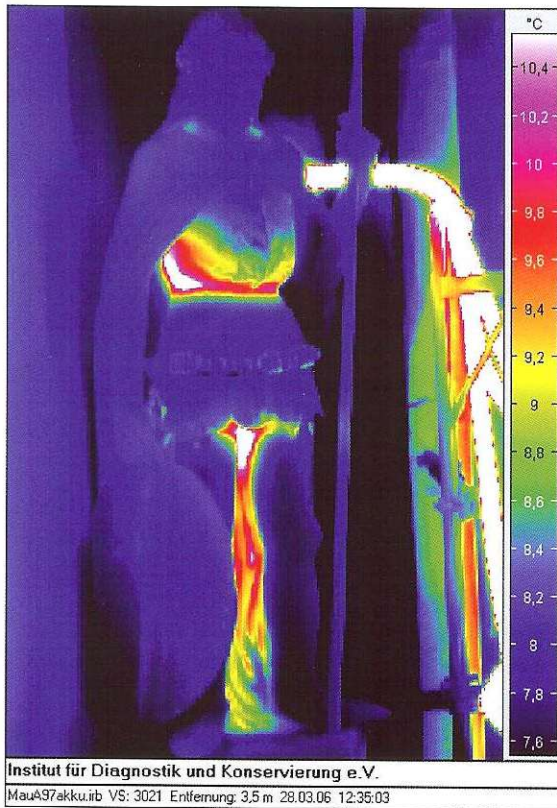
Abb. 24: (links) Meissen, Aktive Thermographie an Terrakottafigur des Mauritius (2006)

Erwärmte Luft wurde mit einem Schlauch durch eine Öffnung in die jeweilige Figur eingeleitet. In regelmäßigen Abständen wurde die Oberflächentemperatur der Figur dokumentiert. In Abb. 25 wird die Figur des Hl. Mauritius aus dem Blickwinkel der IR-Kamera dargestellt. Von rechts, aus der Sicht des Betrachters, wird durch den Schlauch der warme Luftstrom in eine Aussparung im Rücken der Figur (vergl. auch GERTKEMPER 2007) geführt. Die Oberfläche weist im Grundzustand der Figur eine gleichmäßig verteilte Temperatur von etwas unter 8°C auf. Die Infrarot-Thermographieaufnahme (Abb. 24) zeigt die Temperaturentwicklung der Figur während des Versuchs. Es kommt gleich zu Beginn der Untersuchung zu einem Ausweichen des warmen Luftstroms durch eine Öffnung unterhalb des Rockes zwischen den Beinen. Dort kommt es zu einer Temperaturer-

höhung bis auf etwa  $12^{\circ}\text{C}$ . Zudem wird sukzessiv die Verengung im Bereich der Taille aufgeheizt. Im weiteren Verlauf wird die Mantelfläche zwischen den Beinen bis hinunter zum Bodenbereich erwärmt. Dabei kommt es zu den stärksten Temperaturunterschieden an den erhabenen modellierten Falten. Das zeigt, dass diese Erwärmung durch den nach unten aus dem Loch austretenden Luftstrom hervorgerufen wurde und es sich hier nicht um eine Aufheizung von Innen heraus handelt. Auch der Brustpanzer erfährt noch eine weitere Aufheizung. Diese geschieht von unten nach oben und paust die Verzierungen auf dem Brustpanzer ab. Risse, die eventuell bisher unentdeckt geblieben waren, konnten nicht detektiert werden.

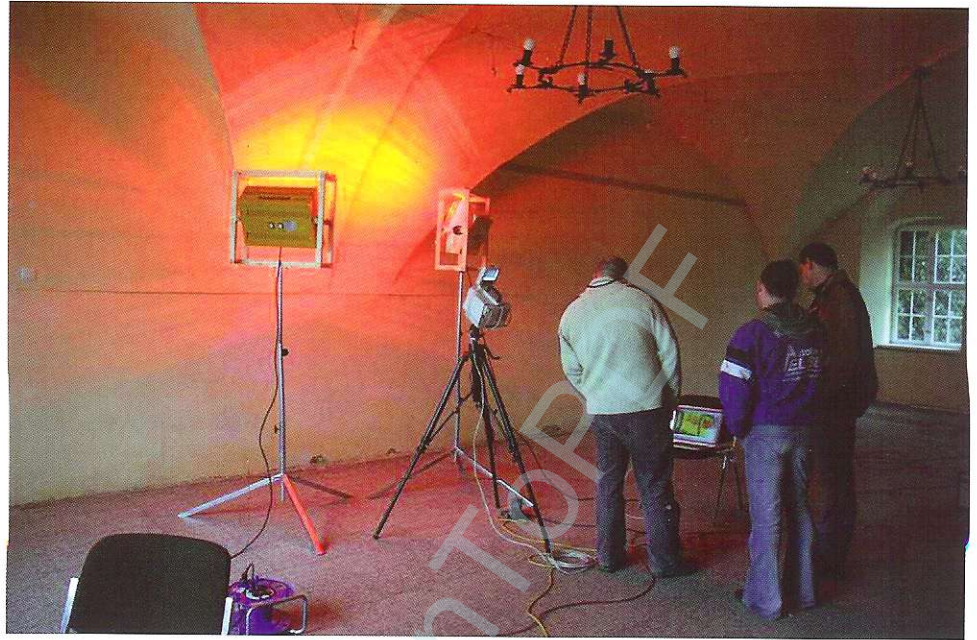
Abb. 26: (oben) Aktive Thermographie im Schloß Nöthnitz (2007)

Um eine Aussagen über den baukonstruktiven Aufbau des Erdgeschossbereichs im Schloss Nöthnitz zu erhalten ohne großflächig Bereiche des Innenputzes abnehmen zu müssen erfolgte eine aktive Infrarotthermographieuntersuchung dieser Wandbereiche. So konnten der Wandaufbau und die verwendeten Materialien bestimmt werden. Die Zwischenwände sind aus

Bruchstein und die Gewölbe mit Ziegeln gemauert. Das Ziegelgewölbe scheint in dem untersuchten Schlossbereich nachträglich eingezogen worden zu sein, was an den deutlichen Bau fugen nachzuvollziehen ist.

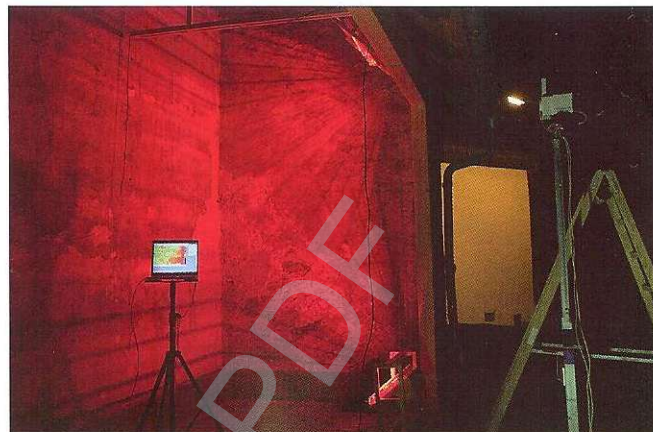
Für die restauratorische Bearbeitung unumgänglich sind hier Erfassungen der entfestigten bzw. hohl liegenden Putzbereiche. Im Januar 2008 erfolgte durch das IDK eine aktive Infrarot-Thermografie zur Hohlstellendetektion an der Wandoberfläche der Außenwandmalerei (Abb. 28, Abb. 29). Durch die aktive Infrarot-Thermografie als eine berührungslose Untersuchungsme-

Abb. 29: Aktive Thermographie zur Schadensdiagnose (2008)

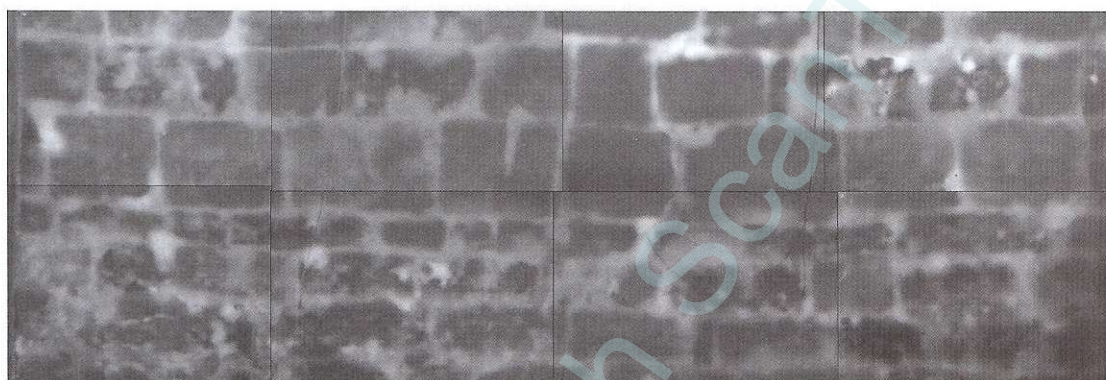
Abb. 30: Deutlich sichtbare Mauerwerksstruktur in zusammengesetzten IR-Bildern

Als „Nebenprodukt“ konnten für die Bauforschung am Objekt Erkenntnisse zum Wandaufbau geliefert werden. Deutlich sind in den IR-Aufnahmen die Mauerstruktur, der Fugenverlauf und die verwendeten Materialien erkennbar (Abb. 30). Durch diese Visualisierung der Mauerstruktur konnten auch Zusammenhänge zwischen Schädigungsgrad des Bildträgers und Fugenverlauf des Mauerwerks verdeutlicht werden (Abb. 31).

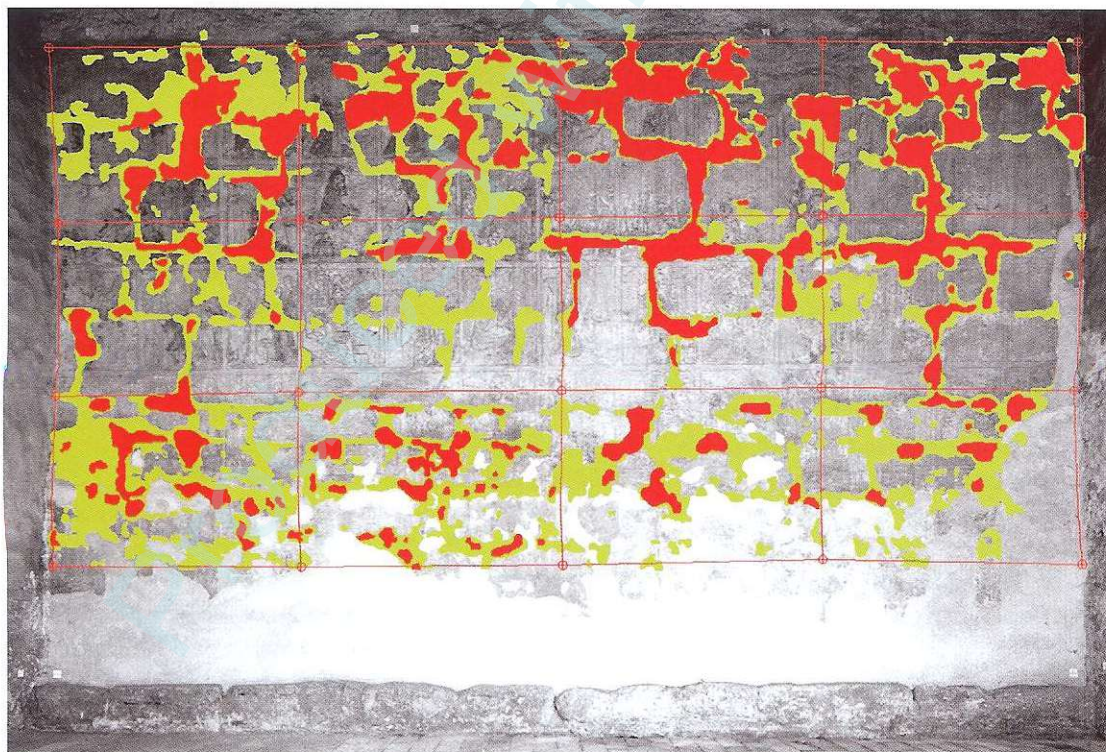
Abb. 31: Schadbildkartierung der entfestigten und hohl liegenden Putzbereiche auf der Wandmalerei
