Dokumentation von Impactschäden an Luftfahrt-Sandwichstrukturen mit Hilfe der Thermografie

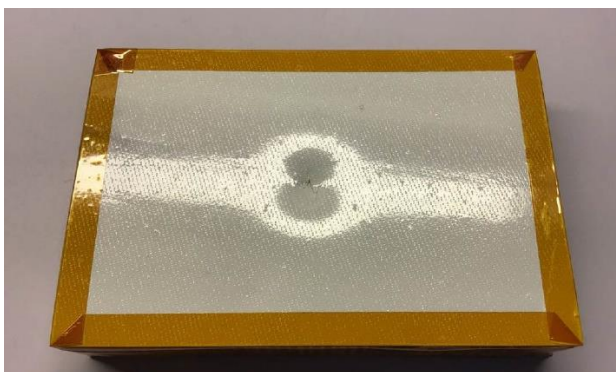
Abbildung 3: Impactschaden Probekörper Radom (GFK-Honeycomb-Sandwich)

Dazu wurde ein Probekörper mit ähnlichem Materialaufbau wie ein Luftfahrzeugradom mit einem 4 Joule Impactschaden versehen, siehe Abbildung 3.

Aufgrund der deutlich sichtbaren Delle auf der Decklage des Probekörpers ist die 3. Kategorie zu Grunde zu legen: „Schädigungen, die bereits durch nicht geschultes Vorfelddpersonal visuell identifiziert werden können. Hier ist eine zeitnahe Instandsetzung des Bauteils notwendig“.

Im Rahmen der Instandsetzung des Bauteils werden die beschädigten Bereiche der Decklage und des Wabenkerns entfernt. Ein sog. „Core-Plug“ [1], ein Kerneinsatz, ersetzt den beschädigten Teil des Honeycomb-Kerns. Im Anschluss daran wird die GFK-Decklage in dem betreffenden Bereich neu aufgebaut. Das Bauteil ist nach der Instandsetzung wieder uneingeschränkt lufttuchtig.

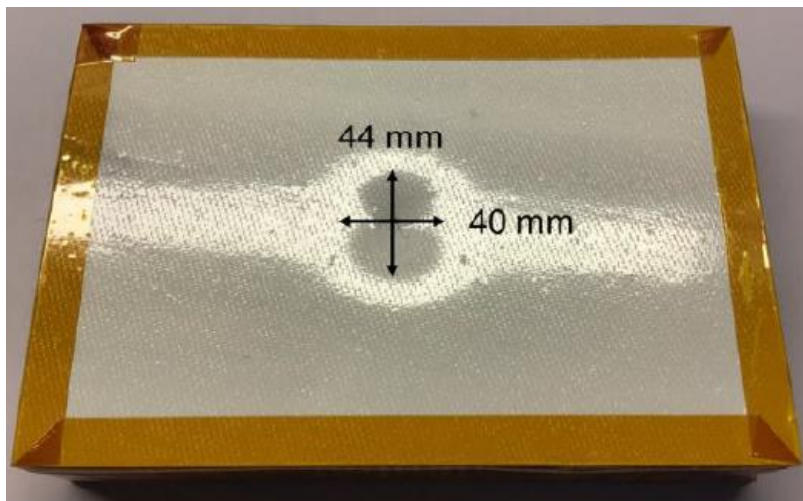
Für eine Instandsetzung des Bauteils ist die genaue Kenntnis der Größe des Schadens entscheidend. Dazu wird zunächst der visuell erfassbare Schaden, also die Delle, auf der Faserverbunddecklage vermessen. Die Impact-Delle, eine Ellipse, mit der Ausdehnung von ca. 40 mm in X- und ca. 44 mm in Y- Richtung, besitzt eine Fläche von ca. 1382 mm², siehe Abbildung 4.

Abbildung 4: Vermessung der Impact-Delle auf der GFK-Decklage

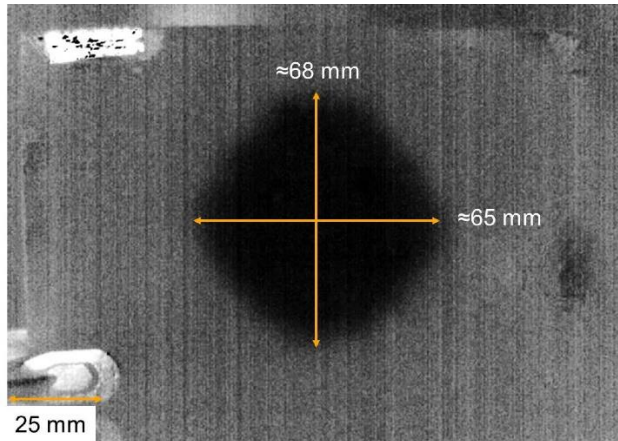
Diese lokale Abkühlung ist von der dem Einschlagschaden gegenüberliegenden Seite der Bauteiloberfläche thermografisch erfassbar, siehe Abb. 5. Unter der Annahme einer elliptischen Form beträgt die Ausdehnung des Wabenkernschadens in X- Richtung ca. 65 mm und in Y-Richtung ca. 68 mm und besitzt damit eine Fläche von ca. 3471 mm² siehe Abb. 5. Damit ist der thermografisch detektierte, reale Schaden in der flächigen Ausdehnung ca. 2,5-mal größer als der visuell erfassbare Schaden.

Abbildung 5: Thermogramm Wabenkernschädigung Probekörper GFK-Honeycomb

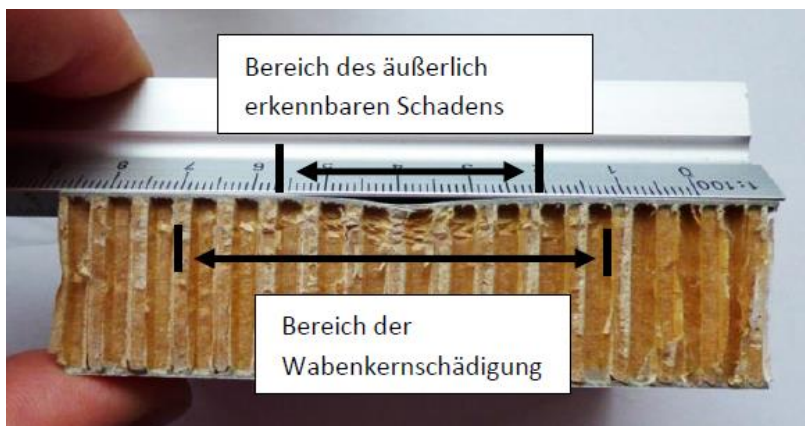
Ein Schnitt durch den Probekörper offenbart die Schädigung des Kerns deutlich und bestätigt das Schadensbild des Thermogramms, siehe Abb. 6.

Abbildung 6 Schnitt durch ein Honeycomb-Probekörper nach dem Eintrag eines 4 Joule Impacts © Friedrich Wilhelm Bauer
