## 2. Zerstörungsfreie Infrarotthermographie an historischen Oberflächen

C. Franzen, Th. Löther

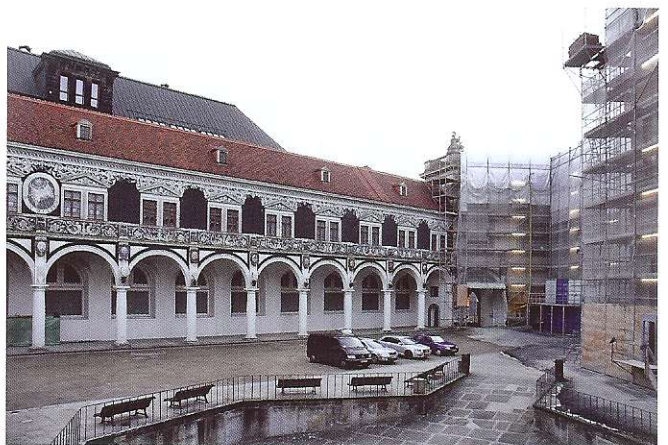
Abb. 3: Lichtoptisches Foto zu Abb. 2

Bei den Untersuchungen im Stallhof ging es vor allem um die Bestimmung der tatsächlichen Oberflächentemperaturen, da zu geringe Temperaturen im Umfeld einen zügigen Fortgang der restauratorischen Arbeiten an den Oberflächen gefährdeten. Im Zuge der Untersuchungen konnte dann im östlichen Teil des Stallhofs, oberhalb der Arkadenbögen ein deutlicher Wechsel im Mauerwerksaufbau unter dem Putz nachgewiesen werden. Der Wechsel zwischen an der Oberfläche wärmeren unregelmäßigem Bruchsteinmauerwerk und kühlerem regelmäßigem (Ziegel-) Mauerwerk in diesem Bereich kann durch Reparaturarbeiten nach dem Krieg erklärt werden.

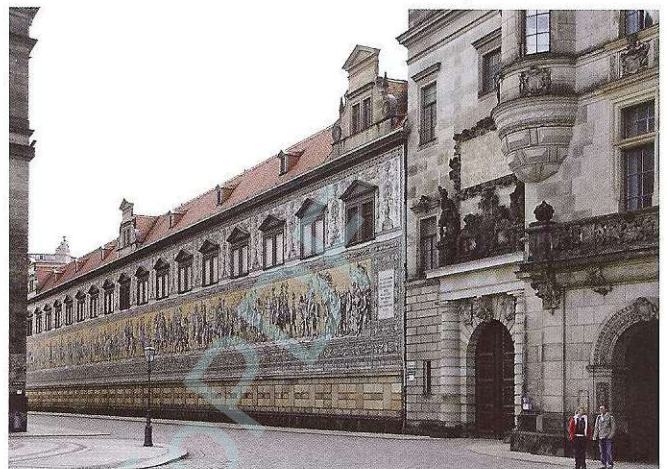
Abb. 5: Foto zu IR-Aufnahme Abb. 4

Auf der straßenseitigen nördlichen Fassade des Langen Ganges, die den Fürstenzug trägt, wurde nachts bei etwa  $-6^{\circ}\text{C}$  die Oberfläche thermographiert (Abb. 4, Abb. 5). Die Bögen der Arkaden werden im Temperaturbild deutlich sichtbar. Im oberen Teil zeigen sich unterschiedliche thermische Raumstrukturen.

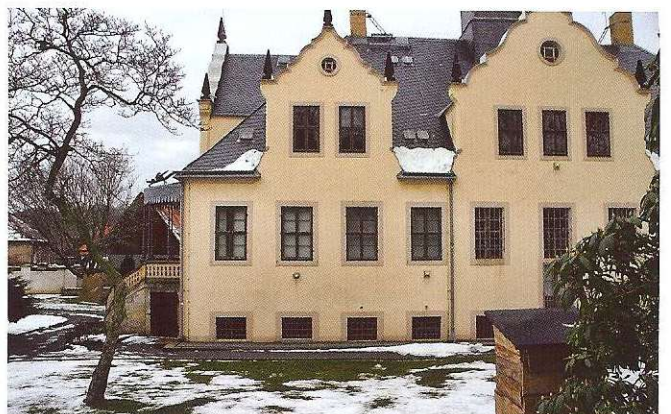
Abb. 9: Foto zu Abb. 8, (2005)

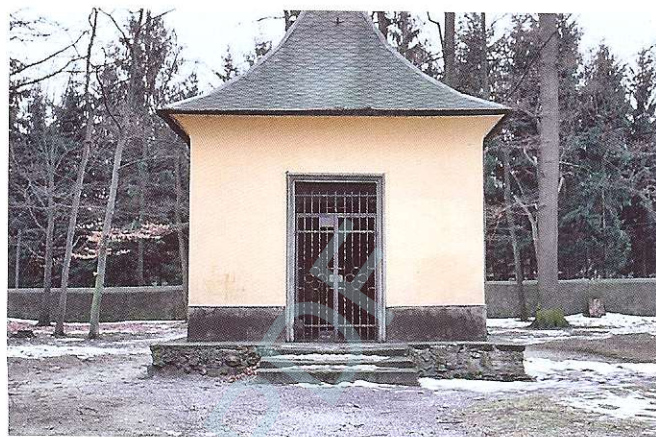
Abb. 11: Foto, Nordseite zu Abb. 10, (2009)

Untersuchungen im Pavillon gestalteten sich u. a. aufgrund der Raumgröße als schwierig. Die begleitend angefertigten passiven Aussenaufnahmen (Abb. 10, Abb. 11) stellen aber in der Folge eine wichtige Grundlage zur Feststellung des konstruktiven Aufbaus des Pavillons dar.

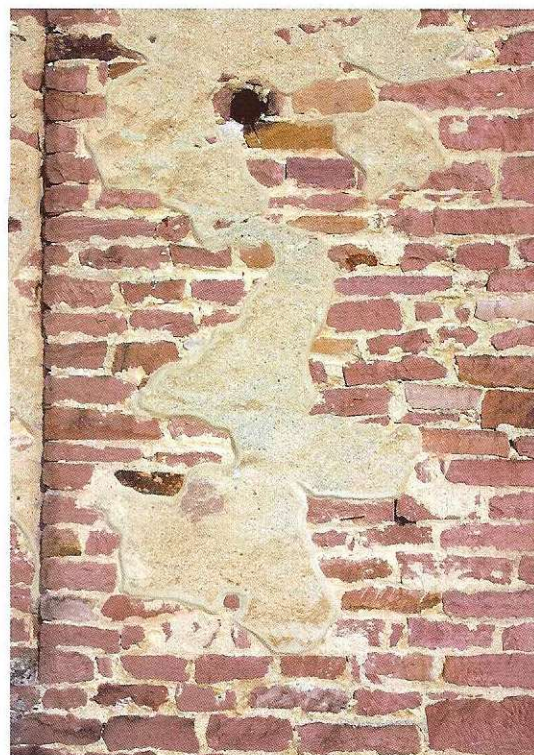
An der Klostersruine Limburg in Bad Dürkheim wurden Mitte der 1990er Jahre die aus salischer Zeit stammenden Außenputze konserviert. Nach etwa einer Dekade sollte die Nachhaltigkeit dieser Maßnahme nachvollzogen werden. Daher wurden im Jahr 2005 IR-Untersuchungen durch das IDK in enger Zusammenarbeit mit dem Institut für Steinkonservierung Mainz (IFS) vorgenommen. Mit aufgehender Sonne wurden gezielt verschiedene Putzstellen untersucht. Nach kurzer Einstrahlung der Sonne auf die Mauerwerksoberfläche zeicheten sich deutlich nicht angebundene Putzbereiche durch deutliche erhöhte Temperaturen ab (Abb. 16, Abb. 17).

Abb. 16: (links) Bad Dürkheim, Klostersruine Limburg, Romanische Putzfläche (2005)

Abb. 17: (rechts) Foto zu Abb. 16, (2005)

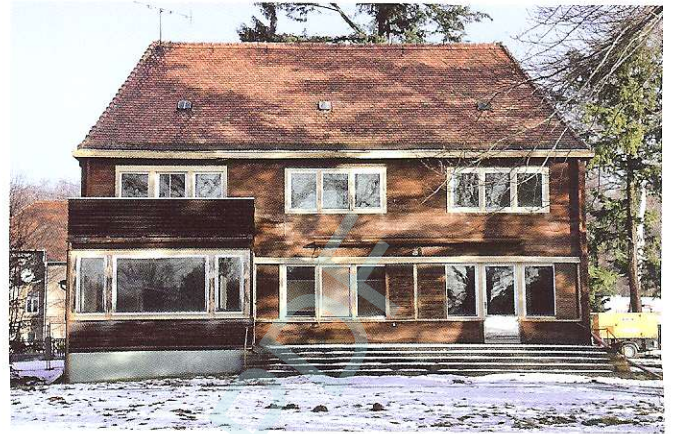
Abb. 19: Foto zu Abb. 18

eine Thermographieuntersuchung bauphysikalische Problem-  
punkte an dem Block- und Ständerbau ermittelt werden. Bei  
diesem Haustyp handelt es sich um eine frühe Form der Holz-  
fertigbauweise der Firma Christoph und Unmark aus Niesky.  
Dieses Haus ist als Wohnhaus des Architekten Konrad Wachsmann  
(1901–1980) 1927 errichtet worden. Durch die angefer-  
tigten Thermographieaufnahmen konnten für die anstehenden  
architektonischen Planungen notwendige energetische Ertüch-  
tigungen besser in ein denkmalpflegerischen Konzept einge-  
bunden werden. So konnten bestimmte Problembereiche wie  
z.B. Dach, Dachkasten, Baufuge Anbau bildlich dargestellt wer-
